Esteettömyyden saavutettavuudesta?

Mikrohavainnointia Lohjan katutiloista kokemusympäristöinä

Diplomityö, joka on jätetty opinnäytteenä tarkastettavaksi
diplomi-insinöörin tutkintoa varten.

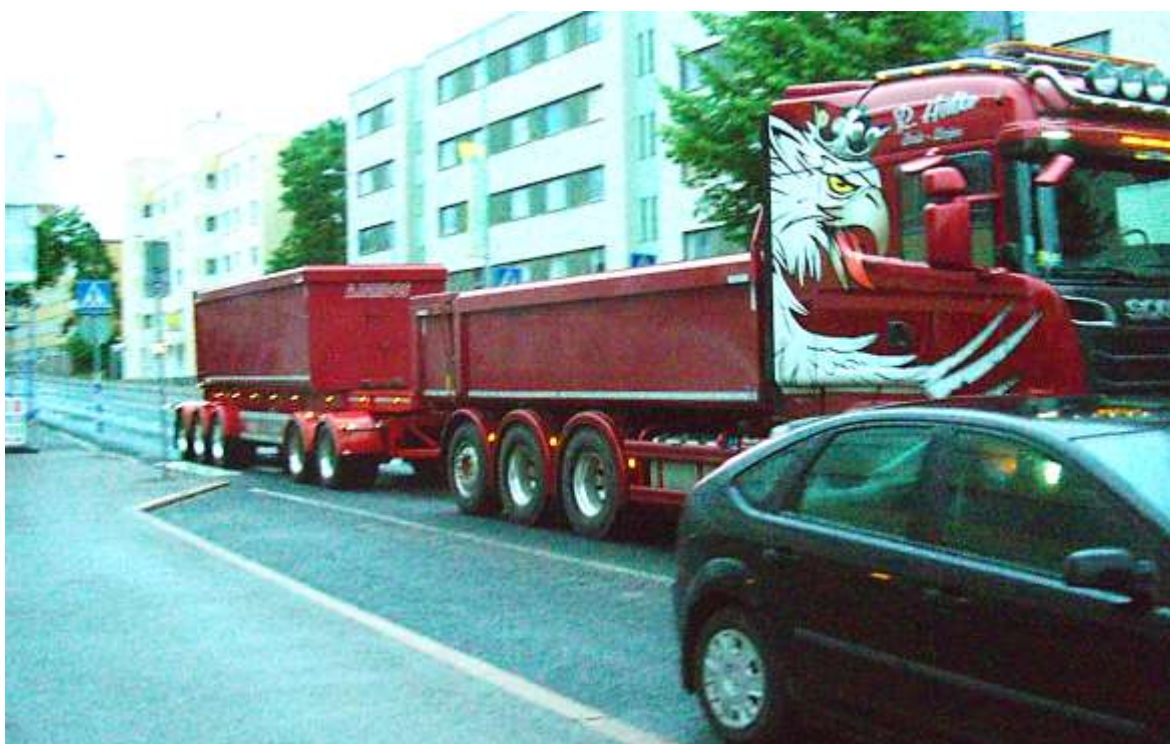
Kuvat 136a. Suurlohjankatu. Raskas liikenne kulkee kaupungin läpi molempiin suuntiin.

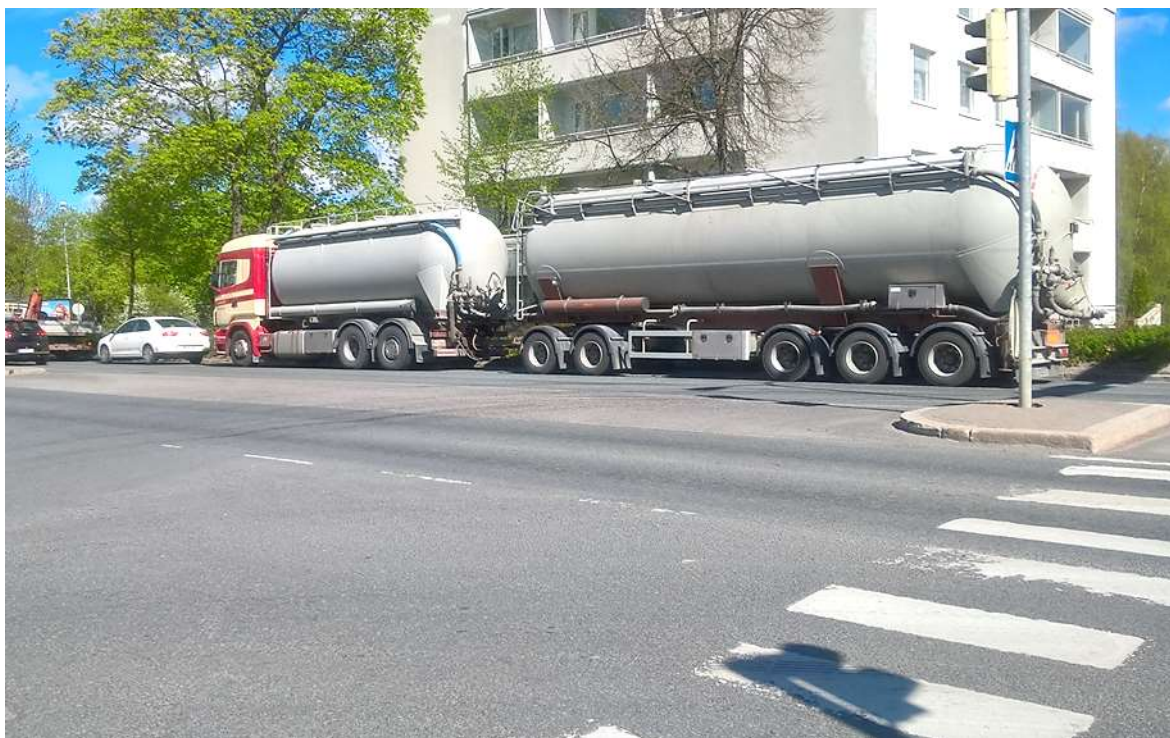
Kuvat 136b. Suurlohjankatu. Rekkojen päästöjen merkitys korostuu kiihdytyksissä.

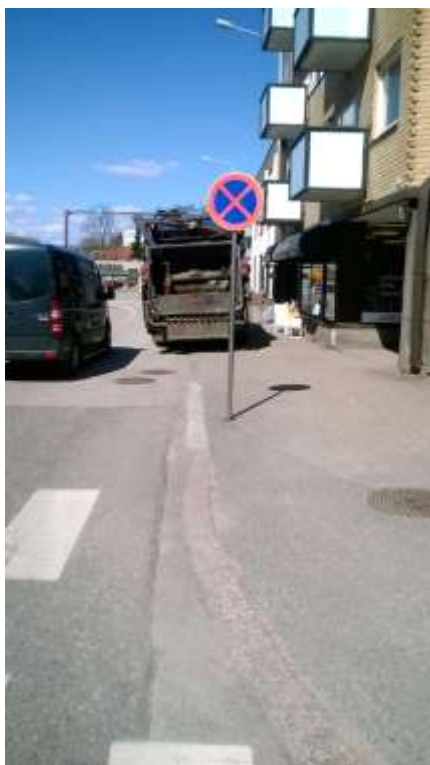
Jakelu- ja huoltoliikenne aiheuttavat jalankululle ja pyöräilylle haittaa monin paikoin. Kuvassa 137 jäteauton jalankulkijoille jättämä tila on niukka ja ajoradan suuntaan olisi mahdollista siirtyä harvaa ajoneuvoliikennettä kohtuuttomasti häiritsemättä. Kuvan tilanteessa kohtuuton tilanne syntyy jalankulkijoille. Ongelmat ovat todennäköisesti tuttuja myös kivi-jalkayrittäjälle. Ongelmat ovat kuitenkin kaksisuuntaisia. Kiinteistöt tarvitsevat ja jopa edellyttävät toimivaa huoltoliikennettä. Kivijalkaliikkeitä tarvitsevat paitsi huoltoliikennettä myös säännöllisesti ja luotettavasti toimivaa jakeliikennettä. Maaseudulla liikuttaessa ollaan totuttu pysäköimään sisäänkäynnin. Jos pysäköintitilaa ei ole, autoilevien asiakkaiden ratkaisu ongelmaan voi toteutua jossain aivan muualla.

Koulukadulla on kuvan 137 kohdalla pysähtymiskielto, joka haittaa kiinteistön jätehuoltoa ja estää mm. saattoliikenteen elokuvateatteriin, joka sijaitsee kadun varressa kuvassa etualalla erottuvan asuinrakennuksen jälkeen. Jäteauto ei mahdu kiinteistön porttikäytävään. Jätehuollon ja jakelun ongelmat toistuvat vastaavanlaisina useissa kohteissa. Koulukadulla ongelmaan voisi olla ratkaisuna sallia aikarajoitettu kadunvarsipysäköinti tiettyinä viikonpäivinä tiettyyn aikaan. Ehdottomilla kielloilla on helppo saada aikaan konflikteja.

Kuva 137 vasemmalla. Koulukatu. Jäteauto puoliksi ajoradalla ja puoliksi jalkakäytävällä. Jalankulkumahdollisuuksia rajoittavat kivijalkaliikkeen A-mainokset ja liikkeen avoin ovi. Jäteauto ei mahdu kiinteistön ahtaasta porttikäytävästä eikä jalkakäytävän leveys mahdollista laillista pysähtymistä jalkakäytävälle.

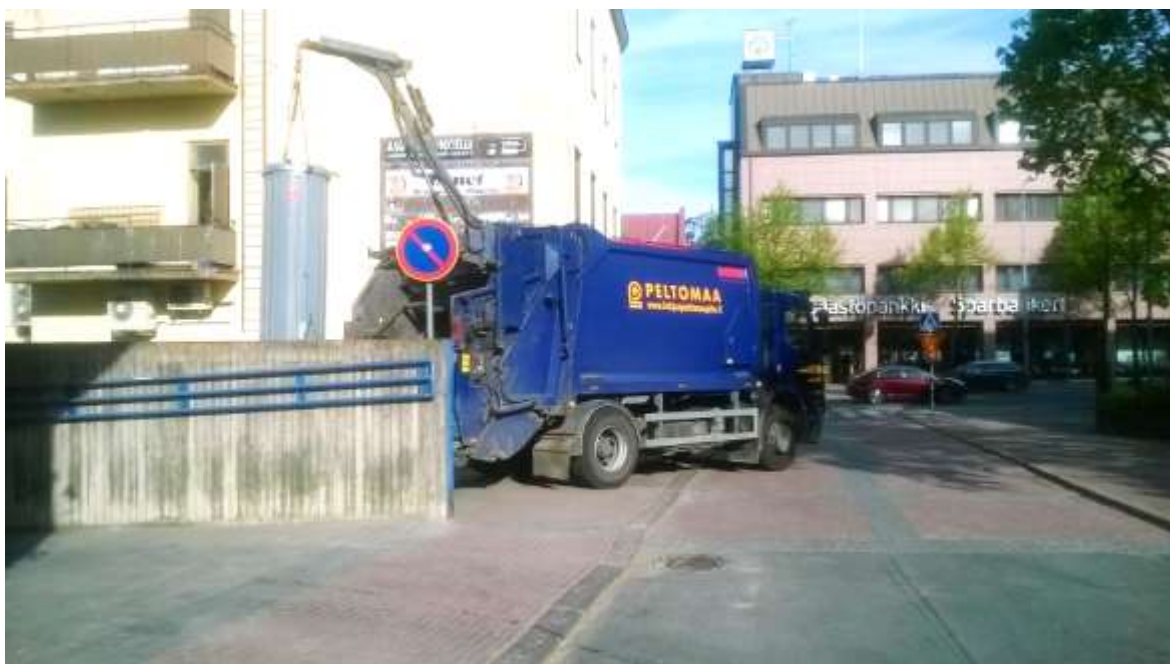
Kuva 138. Ilmari Sippolankatu. Huoltoliikenteen toimintamahdollisuudet ovat rajallisia, kun piha on ahdas ja parvekkeet rajoittavat ajoneuvon korkeutta. Toisinaan pihalla ja kadun varressakin on pysäköityjä autoja. Katupäällysteenä käytetty kiveys vaikuttaisi olevan ladottu pysäköintiruutuja vastaavalla mitoituksella ja mallilla. Kuinka pysäköintiruutua etsivä autoilija tulkitsee kuvassa avautuvan tarjouman?

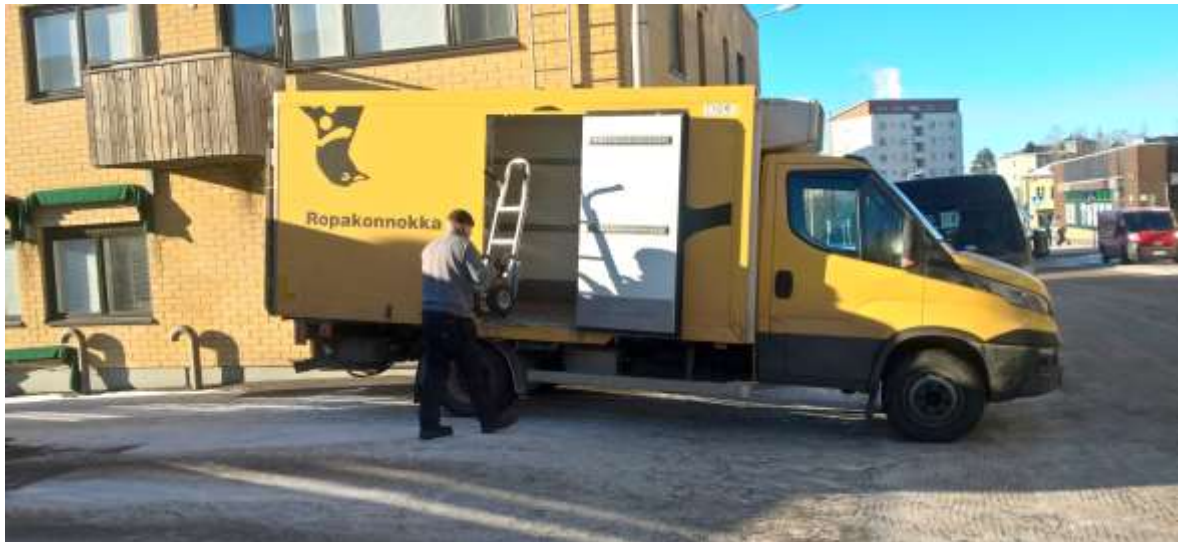
Kuva 139. Torikatu. Ravintolan huoltoliikenne ei mahdu pidemmälle kapealle pihalle, koska rakennuksen toisen kerroksen parveke estää kulkemisen. Jalkakäytäväyhteys on väliaikaisesti poikki. Puutteelliset yhteydet stressaavat kuljettajia.

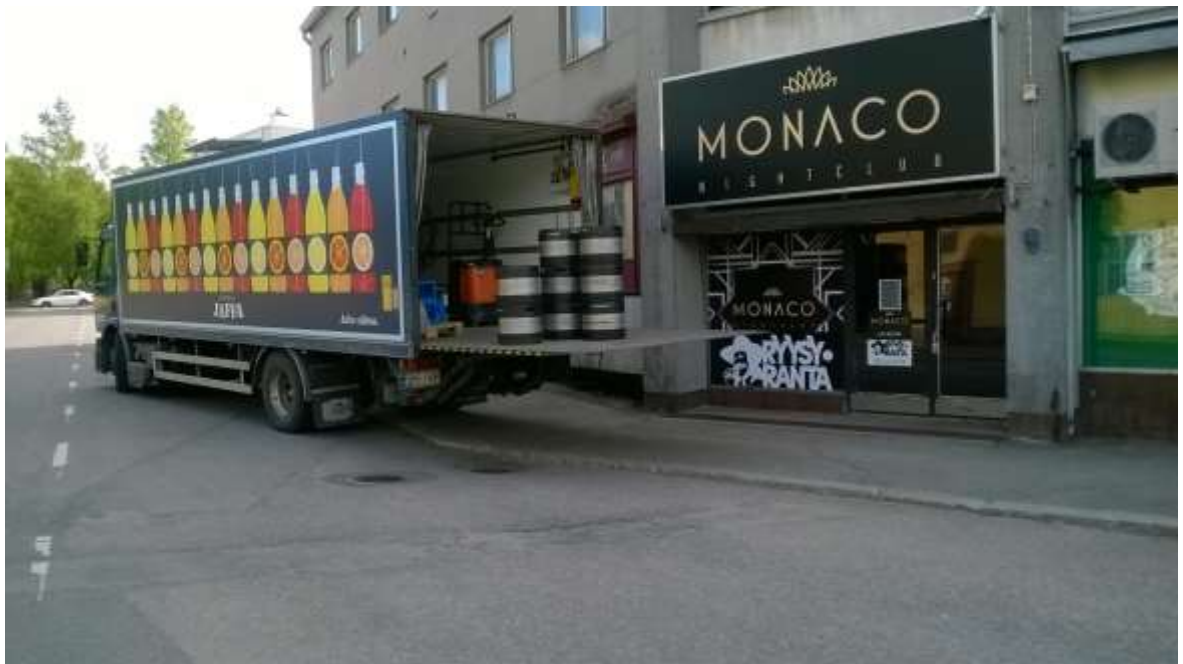
Kuva 140. Anttilankatu. Huolto- ja kuljetusreitti ravintolaan on haastava. Jakeluliikenteen kuljettajat yrittävät minimoida aiheuttamansa heistä johtumattomat häiriöt. Kun kuljetukset on ulkoistettu, joutuu kuljettaja paitsi lastaamaan autonsa myös purkamaan kuormansa riippumatta siitä, kuinka hankalia tai raskaita kuljetettavat ja siirrettävät tuotteet ovat ja kuinka pitkiä siirtomatkat ovat.

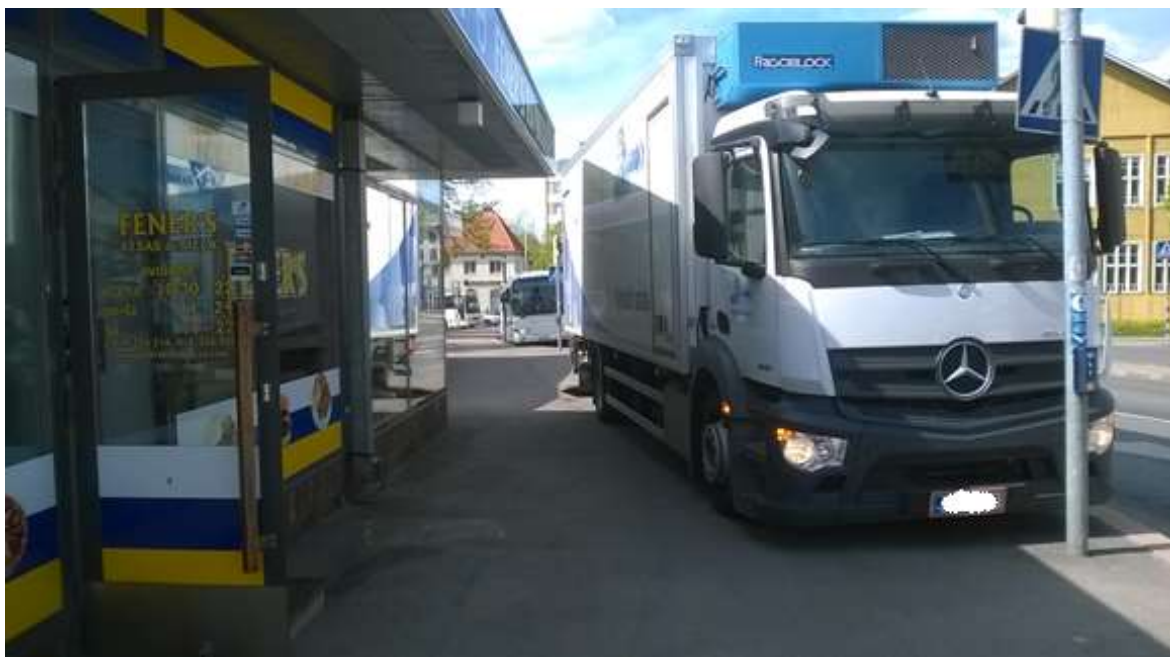
Kuva 141. Suurlohjankatu. Kuorma-auto mahtuu jalkakäytävälle, mutta joutuu korkeutensa takia jättämään koh-
tuullisesti, jopa riittävästi tilaa jalankulkijoille ohitukseen. Ongelmallista on pysäköinti välittömästi suojatien
eteen. Tila on hyvin rajallinen pysäkin ja risteyksen välissä.

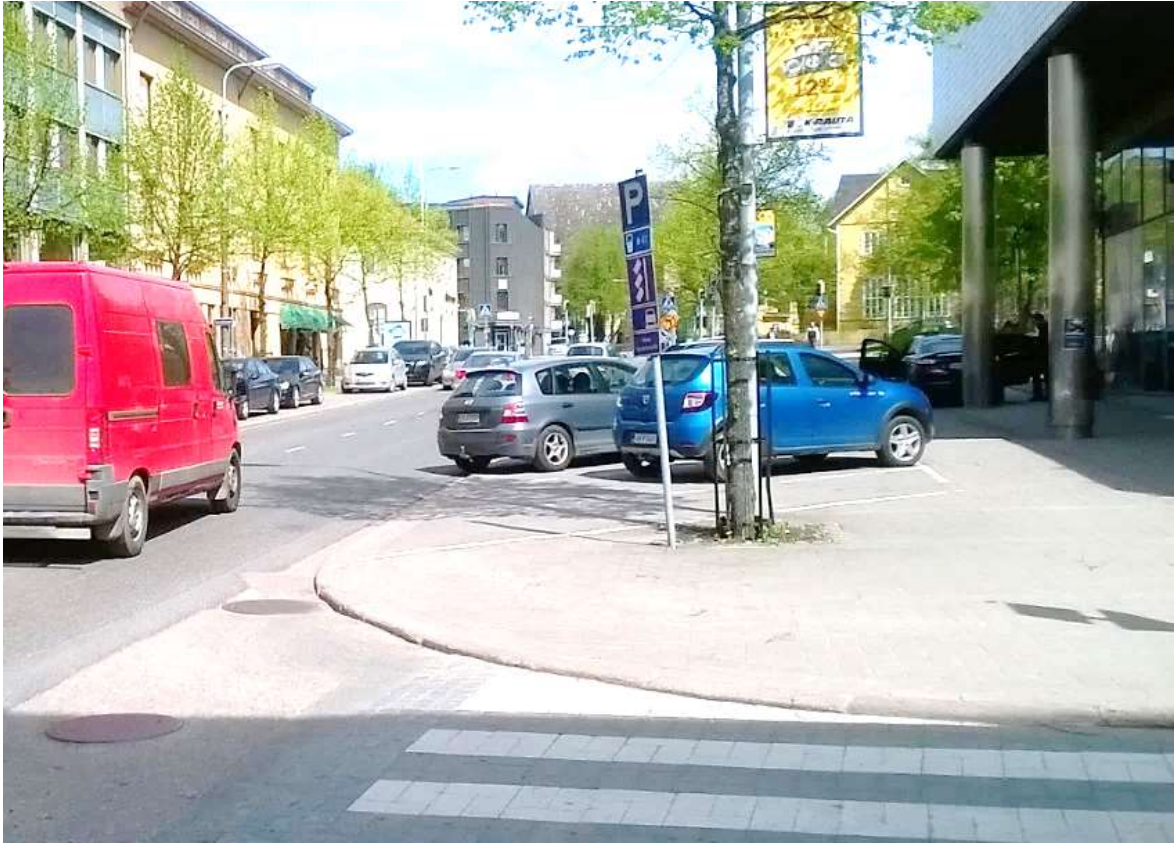
Kuva 142. Laurinkatu. Vinopysäköinti vilkasliikenteisen kadun varressa on vaarallista ja aiheuttaa usein vaaratilanteita ruudusta kadulle pakitettaessa. Oman lisänsä ruudusta poistumiseen tuovat autoilijat, jotka jatkavat ruudusta jalkakäytävän suunnassa ylämäkeen pitkin jalkakäytävää ja poistuvat seuraavasta tonttiliittymästä jatkaakseen alamäen suuntaan.

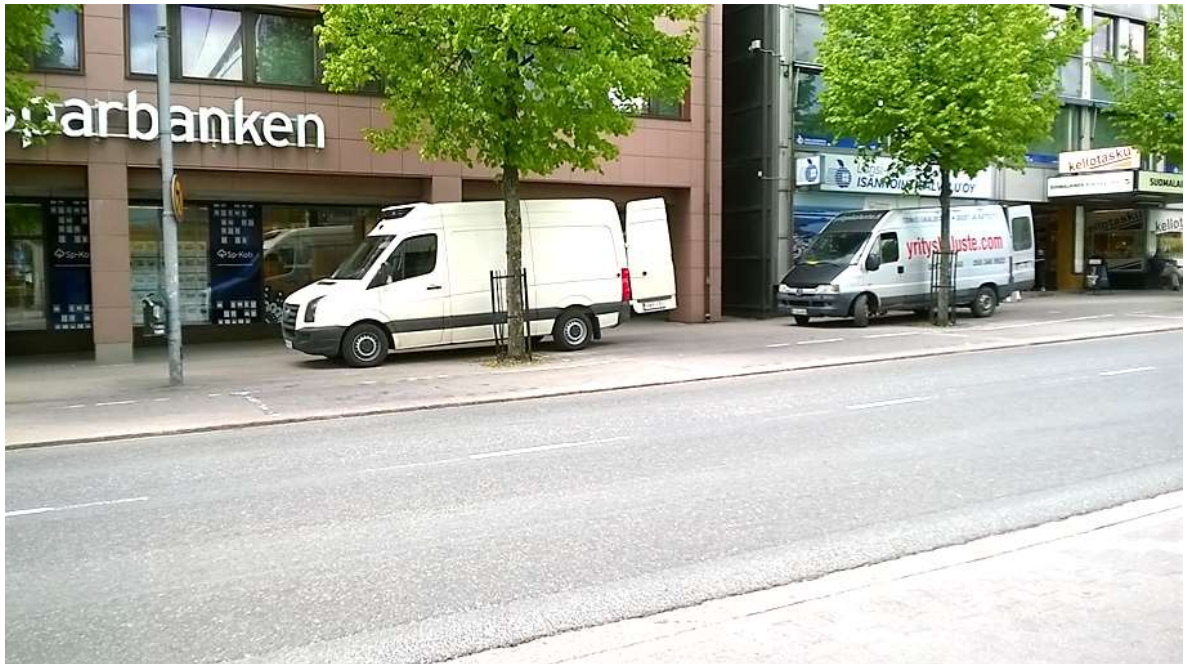
Kuva 143 vasemmalla. Laurinkatu. Kun pysäköintiruudut ovat varattuja, käytetään pysäköintiin jalkakäytävää. Joskus on päästävä lähemmäksi!

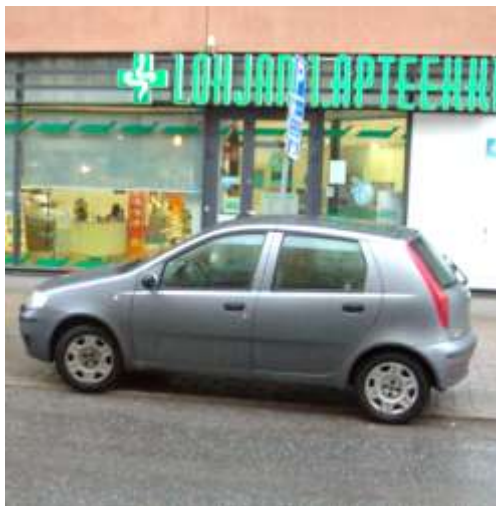
Kuva 144 vasemmalla. Laurinkatu. Pysäköinti kahteen ruutuun. Invapysäköintiruutu auton perän takana oikealla. Auton kohdalla ajoneuvon takana on P-merkki yksikielisin lisäkilpien. Korotettu pysäköintitapa toteutuu 3/4 ja ruutupysäköinti 50/50.

Pysäköinnin innovatiivisuus toteutuu monin tavoin. Kuvien 144 ja 145 pysäköintitavoilla ei ole merkittävää esteettömyyttä haittaavaa vaikutusta, mutta kertovat autoilijoiden asenteesta ja ilmeisesti kaupungin pysäköintikulttuurista.

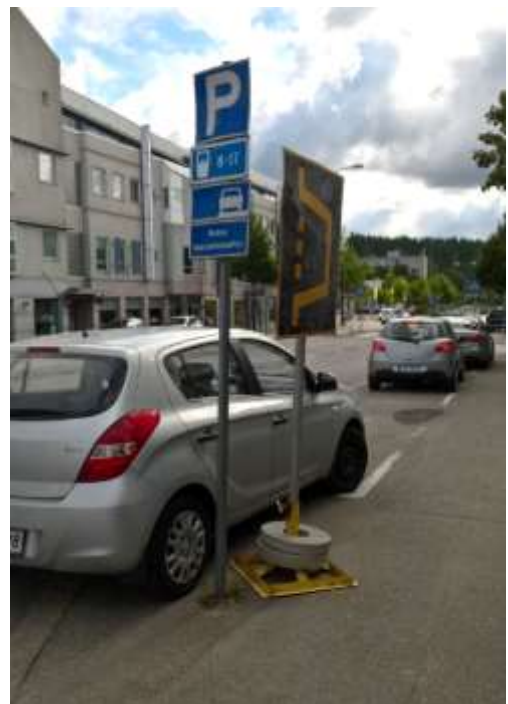
Kuva 145 oikealla. Kauppakatu. Pysäköinti puoliksi ruutuun. Bussipysäkki auton perän takana. Auton kohdalla ajoneuvon takana on P-merkki yksikielisin lisäkilpineen. Korotettu pysäköintitapa toteutuu 3/4 ja ruutupysäköinti 1/4.

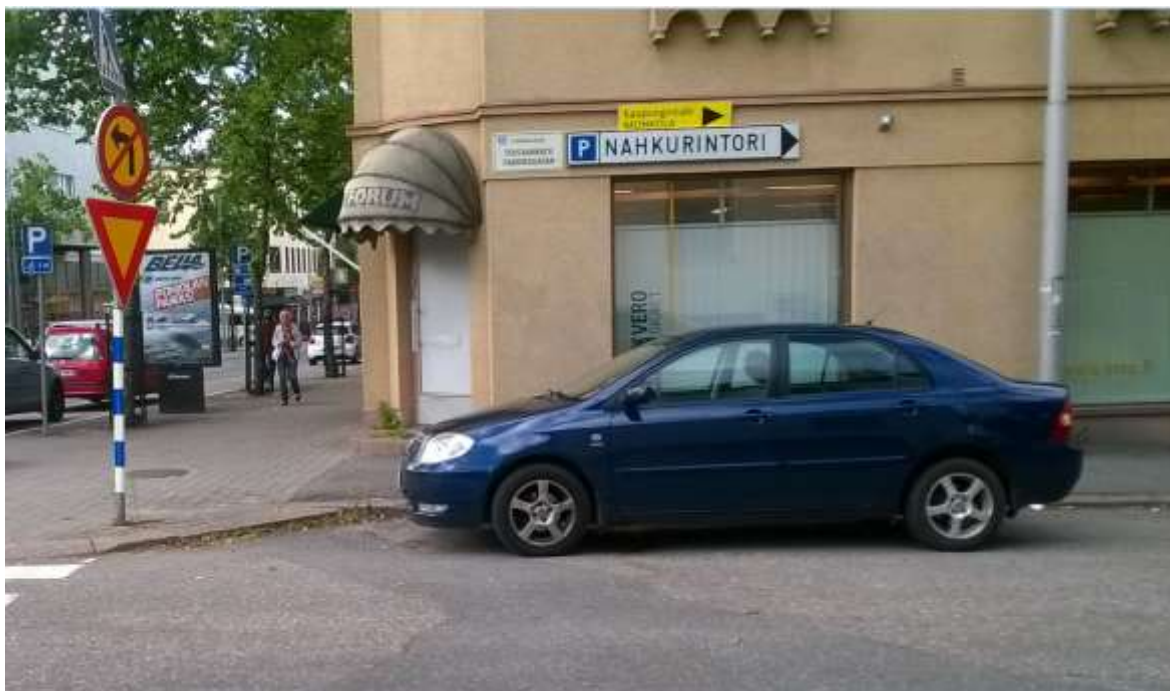
Kuva 146. Tehtaankatu. Pysäköinti suojatien eteen alle 5m. Jalkakäytävän levennys ei lievennä tieliikennelain tarkoitusta jalankulkijalle turvaa tuovasta vaatimuksesta. Kuvan mukainen pysäköintitapa alle viiden metrin etäisyydelle suojatien reunasta edellyttää kaikilta pysäköidyn auton ohittavilta ajoneuvoilta pysähtymistä suojatien eteen. Kun liikennemerkkien määrää lisätään, ei tolpan korkeus aina riitä ja merkki jää liian alas pään korkeudelle, suojatiemerkki ym. kuvan vasemmassa reunassa.

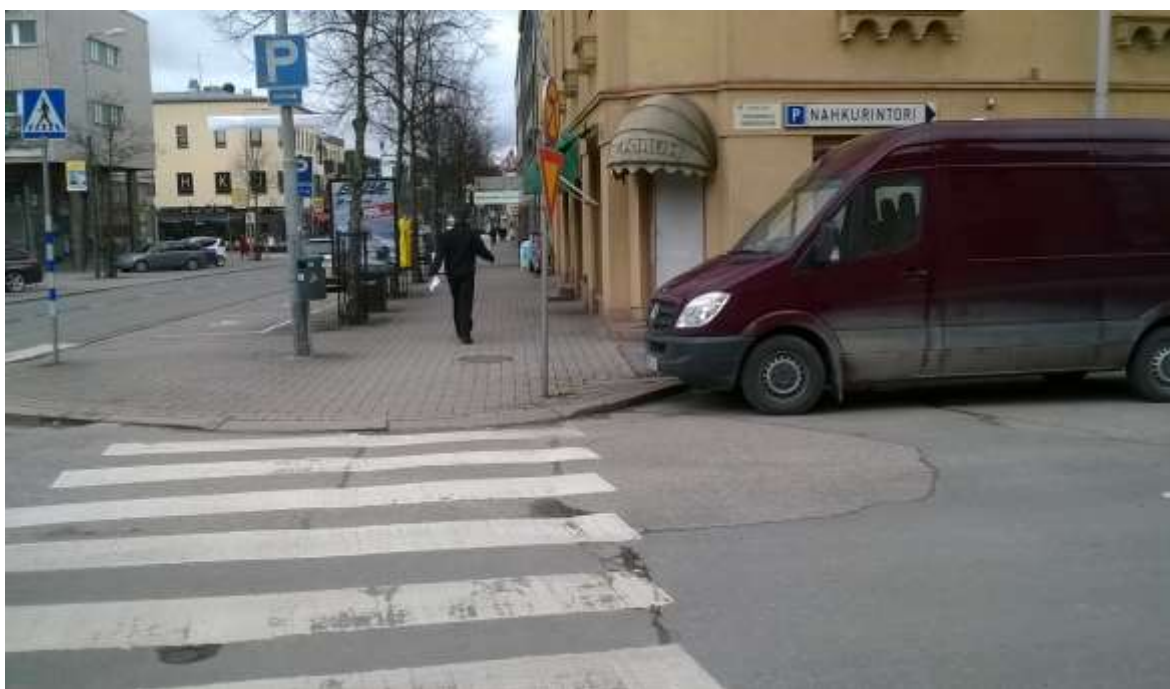
Kuva 147. Tehtaankatu. Pysäköinti suojatien eteen. Ajoneuvo peittää takaa tulevien näkyvyyttä ja vaarantaa merkittävästi jalankulkijoiden liikenneturvallisuutta. Kadun varressa ei ole maalattuja pysäköintiruutuja ohjaamassa autoilijoita. Uskomattoman usein suojatien eteen pysäköityjen autojen tuulilasissa on erottunut työajoon perustuvaan pysäköintiin oikeuttava värillinen pysäköintitunnus.

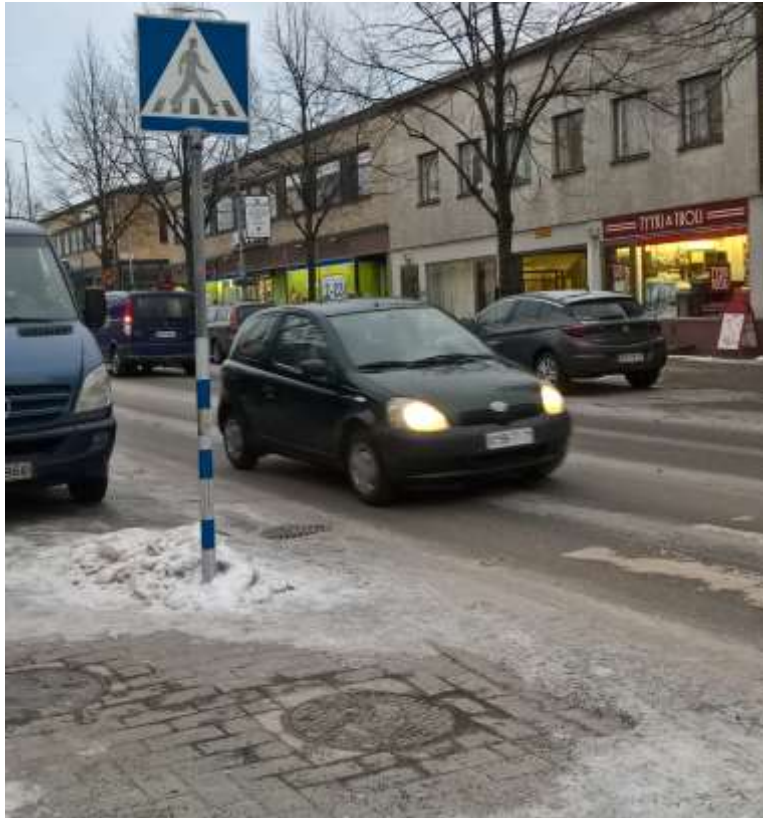
Kuva 148 vasemmalla. Laurinkatu. Reunakiven päälle korotettu pysäköintiruutu on merkitty suojatien eteen. Korotettu pysäköintitapa varmistaa, ettei ajoradalla liikkuva autoilija välttämättä näe suojatielle pyrkivää jalankulkijaa riittävän ajoissa tai muutenkaan ymmärrä pysähtyä suojatien eteen pysäköidyn ajoneuvon rinnalle. Jalankulkijan turvallisuuden kannalta ratkaisu on paitsi huono, myös tieliikennelain vastainen, TLL 27§ 2mom 1).

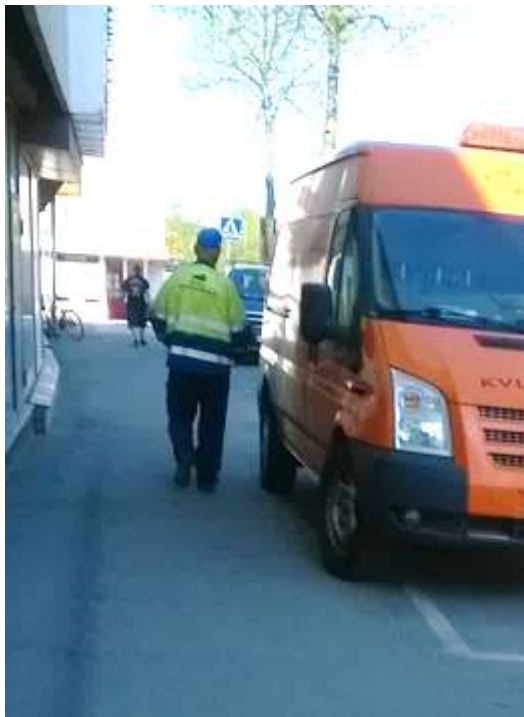
Kuva 149. Suurlohjankatu. Jos ei osu heti ruutuun, niin onko sillä niin väliä? Suurpiirteisyyttä ei kaupunkisuunnittelussa pysäköintipaikkoja suunniteltaessa tai sijoitettaessa arvosteta. Pieniä ruutuja pienille autoille? Jalkakäytäväalueissa riittää jaettavaa pysäköinnillekin? Välinpitämättömyys voi aiheuttaa esteettömyysongelman.

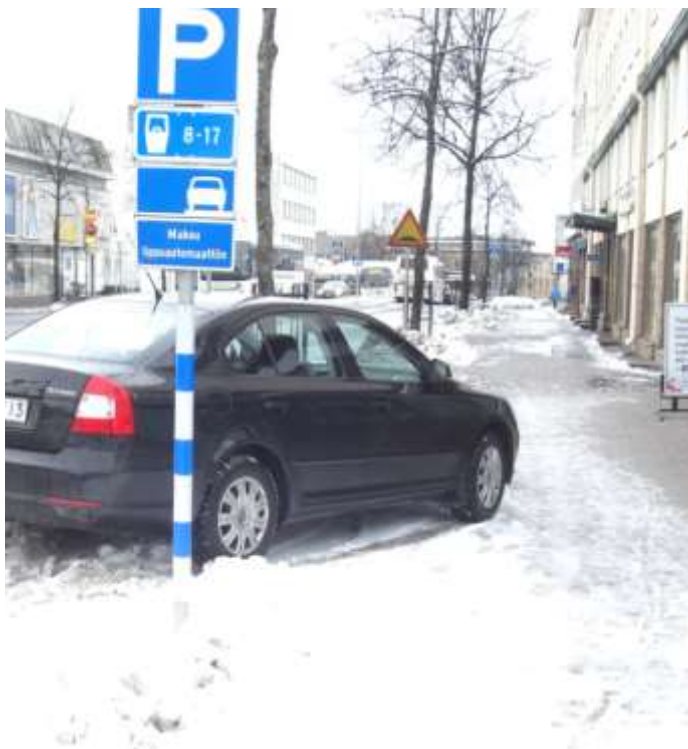
Kuva 150. Kun pysäköintiruutu ei riitä, on helppo ylittää jalkakäytävälle maalattu merkintä ja pysäköidä jalkakäytävälle. Monelle autoilijalle pysäköintiruutujen käytettävyydessä ei ole kyse on/off-ajattelusta, vaan mallina on: autot ensin! Aina pitää olla mahdollisuus soveltaa! Kaksikielisyys ei ole itsestäänselvyys liikennemerkkien lisäkilvissä ja toteutuukin vain harvoin.

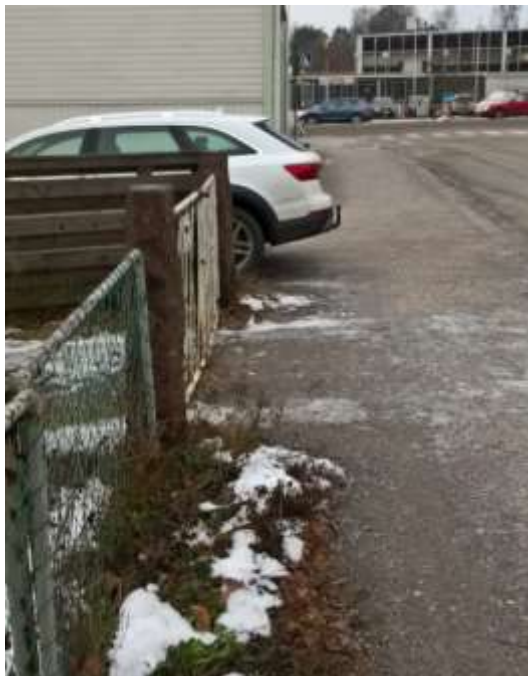
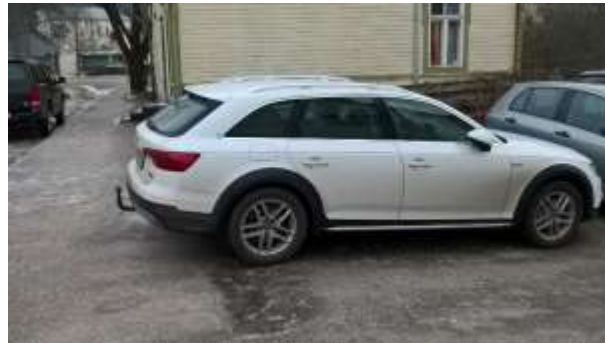
Kuvat 151a vasemmalla ja 151b yllä. Vihdinkatu. Kun pihalle ei oikeasti mahdu, ei kannata ainakaan vaihtaa pienempään autoon. Onko kuvien kohteessa kyse virheellisestä pysäköinnistä jalkakäytävälle, kun renkaat ovat tontin puolella?

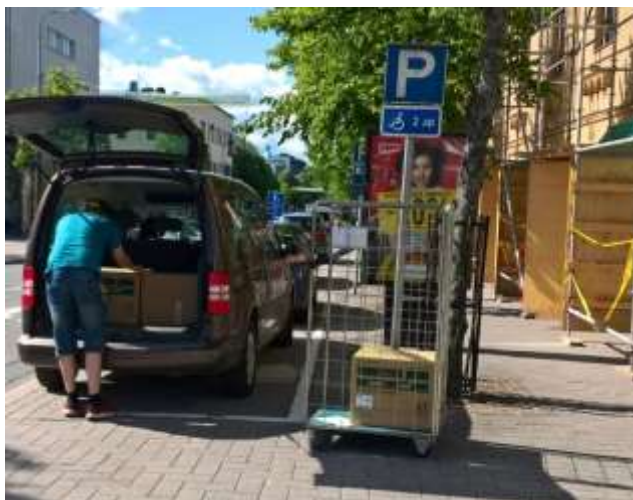
Kuva 152 vasemmalla. Laurinkatu. Pysäköinti invapysäköintiruutuun. Nopeasti hoidettu asia. ”Pikainen kuljetus vaan”. Remontissa olevan kaupungin omistaman rakennuksen pihan puolelta on remonttityömaan toimesta katkaistu vaihtoehtoinen kulkuyhteys. Laurinkadun puolelta on työmaajärjestelyillä ja -telineillä tukittu jalkakäytävää.

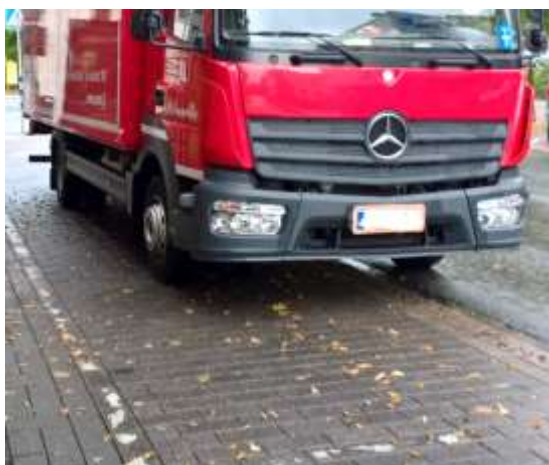
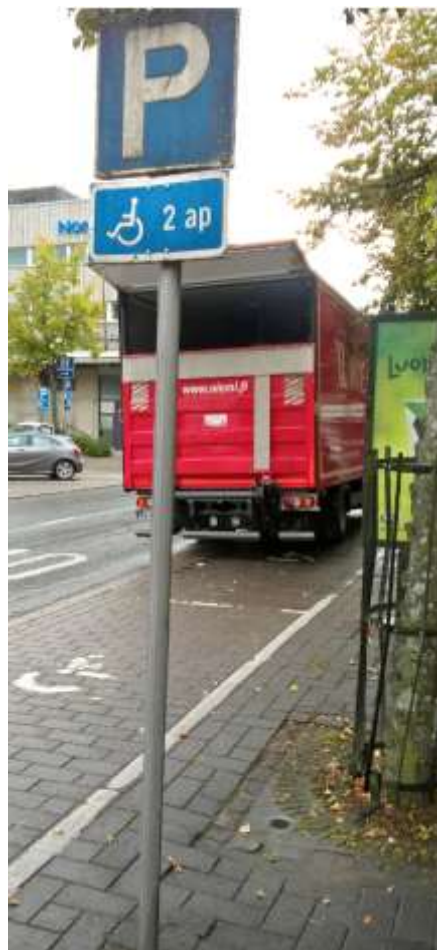
Kuvat 153a yllä ja 153b oikealla. Laurinkatu. Pysäköinti pysäköintiruutuun onkin toteutunut pysäköintinä kahteen ruutuun, joista toinen on tarkoitettu invalidipysäköintiin sekä lisäksi osaksi ajoradalle. Ammattiautoilijalta liikennesääntöjen vähättely on välinpitämättömyyttä. Kunnallisen pysäköinninvalvonnan kannalta lienee ongelmallista, että kyseessä on kaupungin omistamaan rakennukseen toimitettavista tarvikkeista. Toisaalta virheellinen pysäköintitapa, joka johtunee osaksi tulkinnasta, että invapysäköintipaikkoja ei ole liikennemerkeillä osoitettu korotetuiksi ja toisaalta se, ettei auto kuitenkaan olisi mahtunut ruutuun varsinkaan perälaustosturi laskettuna alas, lienee ollut kuljettajan tulkinnan mukaan riittävän hyväksyttävää perusteluina pysäköintitavan valinnalle.

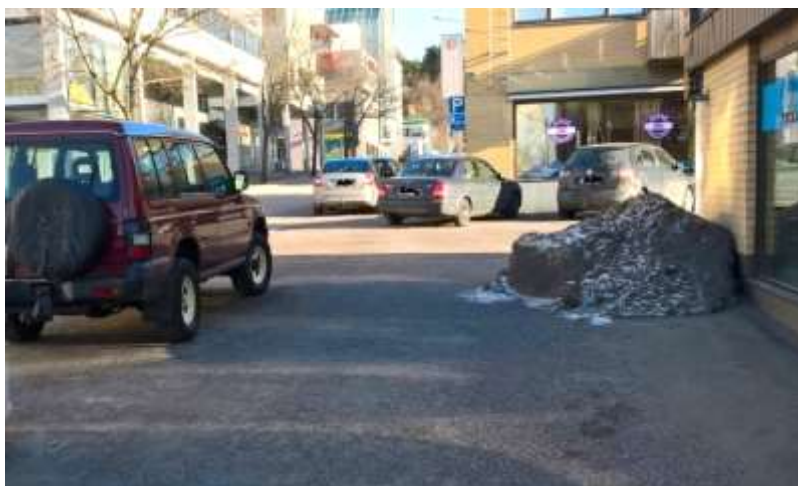
Kuva 154 vasemmalla. Torikatu. Kun jalkakäytävällä on tilaa, voi sinne läjittää lunta sulamaan. Vaihtoehtoisesti jalkakäytävää voi hyödyntää laajentamaan rakennuksen reunan vinopysäköintialuetta. Seinän viereen maalatut pysäköintiä ohjaavat merkinnät ovat johtaneet virheelliseen tulkintaan reunimmaisen viivan väärälle puolelle. Etualalla vasemmalla ajoneuvo on pysäköity liikennemerkkien osoittamalla tavalla jalkakäytävälle. Pysäköinnistä rahastetaan, mutta jalankulkijat kiertävät esteitä korvauksetta.

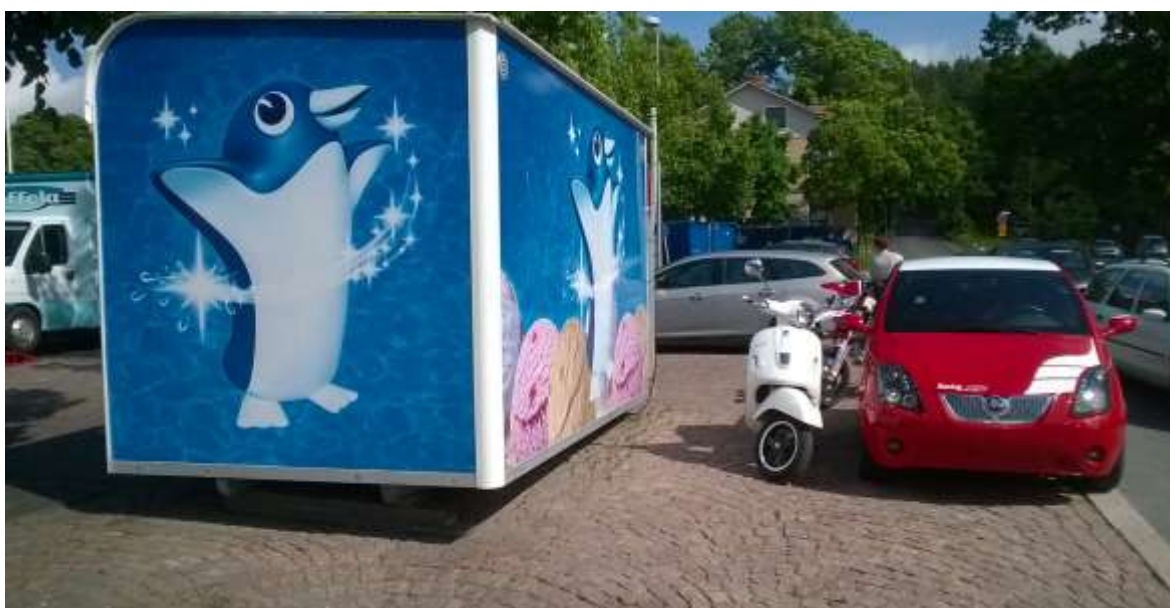
Kuva 155. Mopojen pysäköinti on sallittu jalkakäytävällä. Estääkö kioskki pysäköintiruutujen osien käytön? Ovatko pysäköintiruudut muuttuneet jäätelökioskin asentamisen myötä tilapäisesti osaksi ajorataa, jalkakäytävää tai torialuetta? Mikä on pysäköintiruutujen tosiasiallinen käyttötarkoitus. Sovelletaanko mopojen pysäköintisääntöjä mopoautoihin? Pysäköintiruutujen vuokraus maksullisena pysäköintinä on sallittua. Miten rekisteröimättömän jäätelökioskin toistaiseksi pysäköintiä olisi tulkittava? Pysäköintiruutujen varausmahdollisuus esim. yrityspysäköintitunnuksilla on käytössä. Tehtyjen havaintojen perusteella yksittäisillä ajoneuvoilla vaikuttaisi olevan päivittäinen suhde tiettyihin pysäköintiruutuihin. Mikään ei estä hankitun tunnuksen avulla jättämään autoa seisomaan lomamatkan ajaksi kadunvarren maksulliselle paikalle! Pysäköinnin valvonnan ohjauksen tulisi vastata tosiasiallista tilannetta ja huolehtia lain tasapuolisesta ja yhdenvertaisesta noudattamisesta.

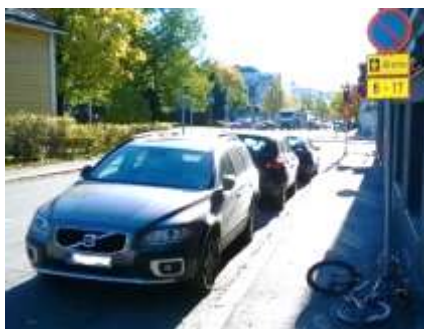
Kuva 156 vasemmalla. Laurinkatu. Esteettömyyden kannalta kuvan oikeassa alareunassa näkyvän polkupyörän pysäköintitavan aiheuttama haitta on suurempi kuin vastakarvaan pysäköidyn auton. Kuvan kohteessa jakeluliikenteen kannalta vastakarvaan pysäköinti helpottaa tavarankurkua ja toimittamista kivijalkaliikkeitä.

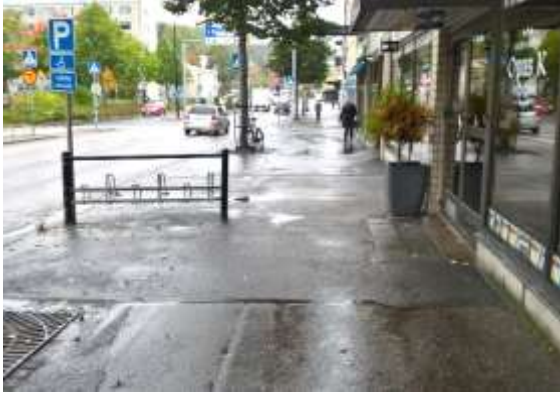
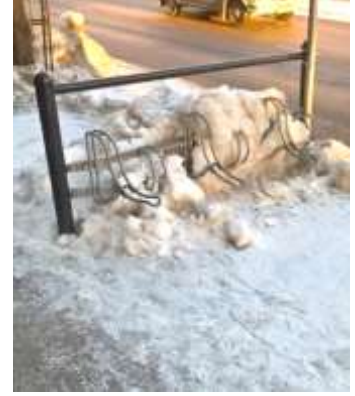
Kuvat 157a yllä ja 157b yllä oikealla. Kauppakatu. Epäjohdonmukainen yhdistelmä pysäköinnin ohjaukseen: ei maalattua tai muuten merkittyä pysäköintiruutua tai vaikutusalueen laajuutta lisäkilvessä eikä myöskään korotettua pysäköintitapaa jalkakäytävälle. Yksikielinen lisäkilpi: sallittu takseille. Onko yksipuolinen pyöräteline asennettu haistamaan pysäköintiä ja jalkakäytävän puhtaanapitoa vai esteeksi jalankulkijoille ja tarpeeseen nähden jopa väärälle puolelle katua? Jalkakäytävän käyttötarkoitus lieenee hämärtynyt liikennesuunnittelijalle? Eikö Lohjalla ole ruotsinkielisiä taksinkuljettajia tai liikennesuunnittelijoita? Pyöräteline sijaitsee Kauppatorin kohdalla kadun vastakkaisella puolella jalkakäytävällä poikittain ravintolan edustalla. Olisiko oikea paikka lähellä jäätelökioskia? Telineen ympäristön talvihoito ja kunnossapito vaativat erityistoimenpiteitä. Miten on ymmärrettävä jalkakäytävän esteettömyys, kun lähdetään kotiin viereisestä 'kuppilasta'? Onko kuvien pyöräteline turvallinen ja vaaraton ympäristössään?

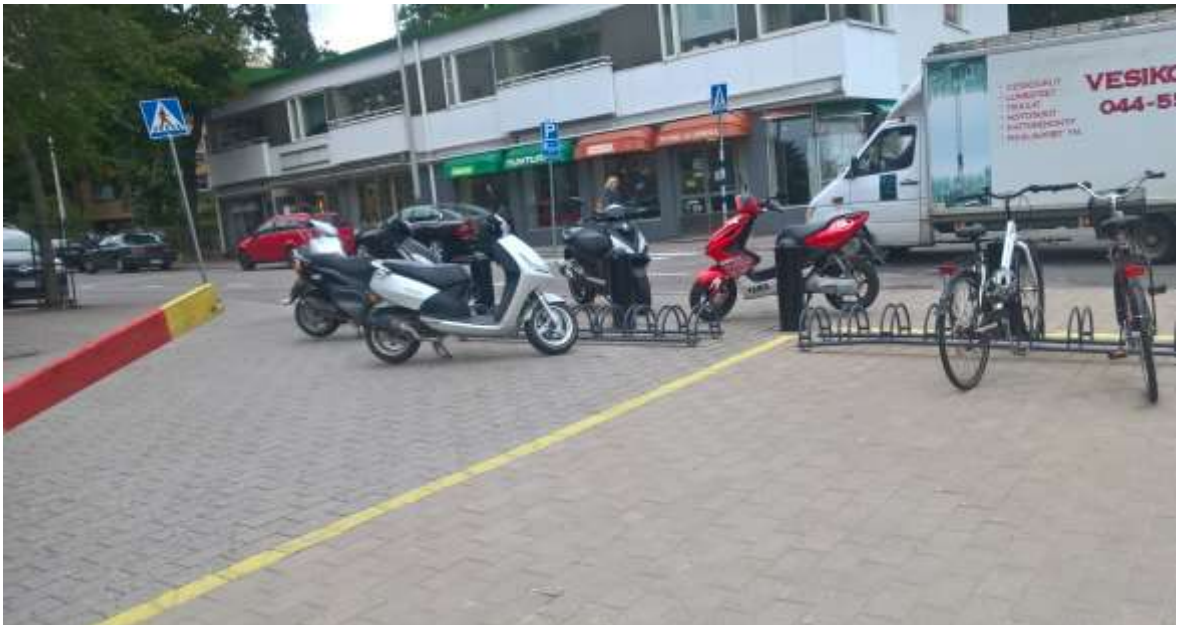
Kuva 158. Kauppatori. Mopojen pysäköinti on sallittua jalkakäytävälle. Pyörätelineihin mopot eivät kuulu ja niissä on vakiovarusteena seisontatuet. Mopoille pitäisi osoittaa omat pysäköintimahdollisuudet ja kieltää niiltä samalla pyörätelineiden käyttö.

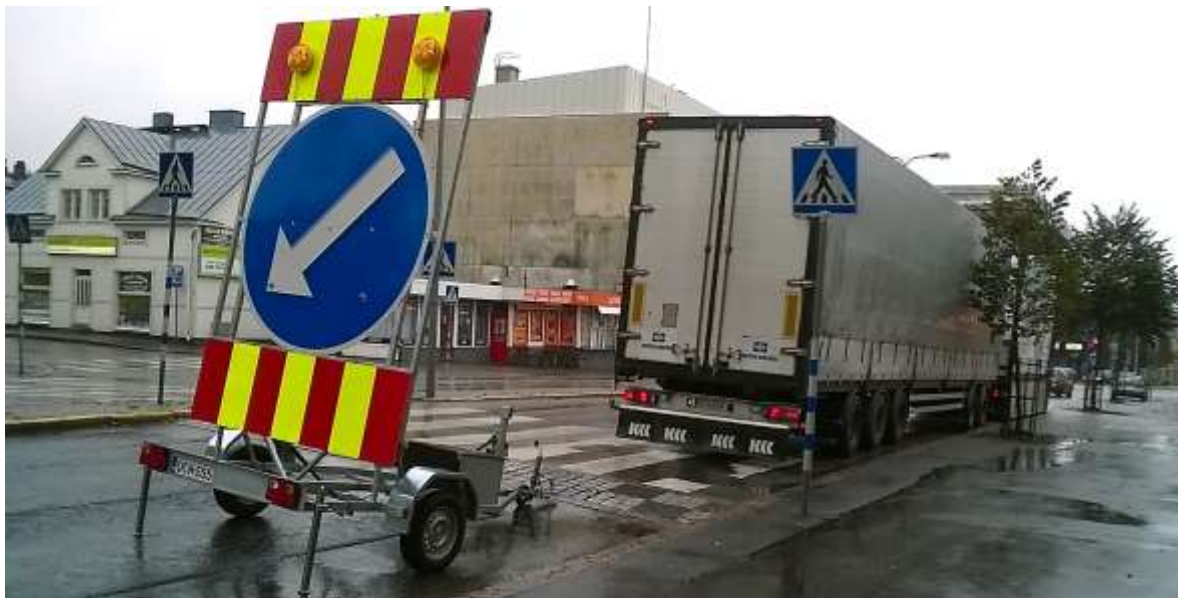
Kuva 159. Tilapäinen liikennejärjestely. Autoilijan on pysähdyttävä ennen suojatietä suojatien eteen asennetun liikenteenohjauslaitteen vuoksi. Asiallinen liikenteenohjauksen tilapäisjärjestely.

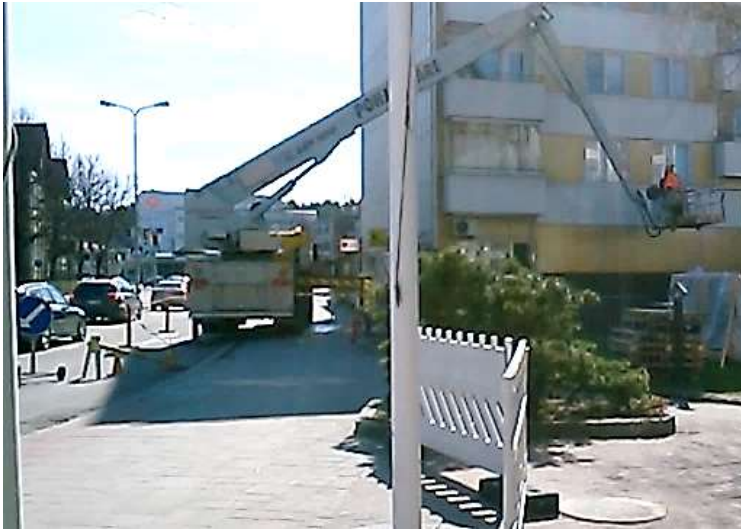
Kuva 160. Karstuntie. Jalankulun tilapäinen nosturiauton kiertävä kiertotiejärjestely ajoradalle Monkolan naapurissa, liikenteenohjaus liikennemerkillä, sulkupuomilla, sulkupylväillä ja sulkunauhalla.

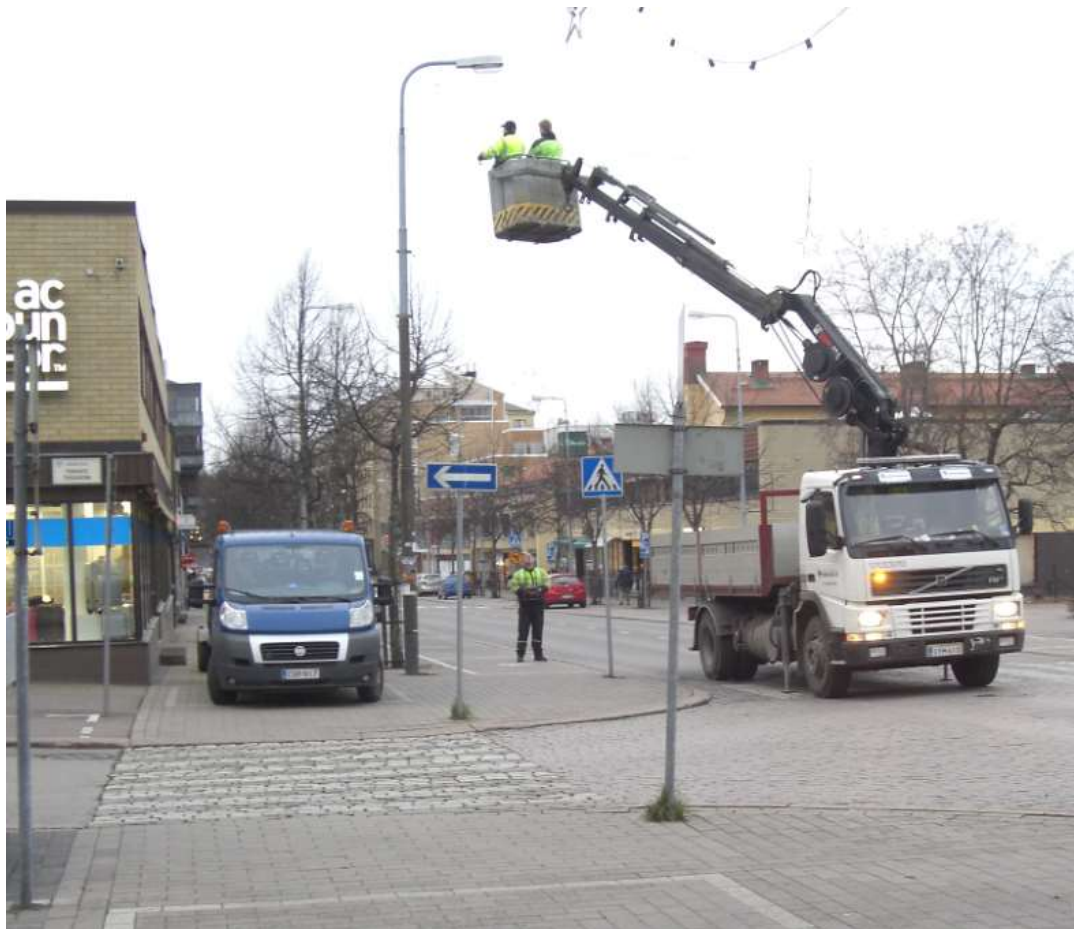
Kuva 161. Jouluvalojen asennusta Laurinkadulla. Henkilönostinauto tukkii ajoradan ja huoltoauto jalkakäytävän. Toteutuukohan työturvallisuus ilman kypäriä?

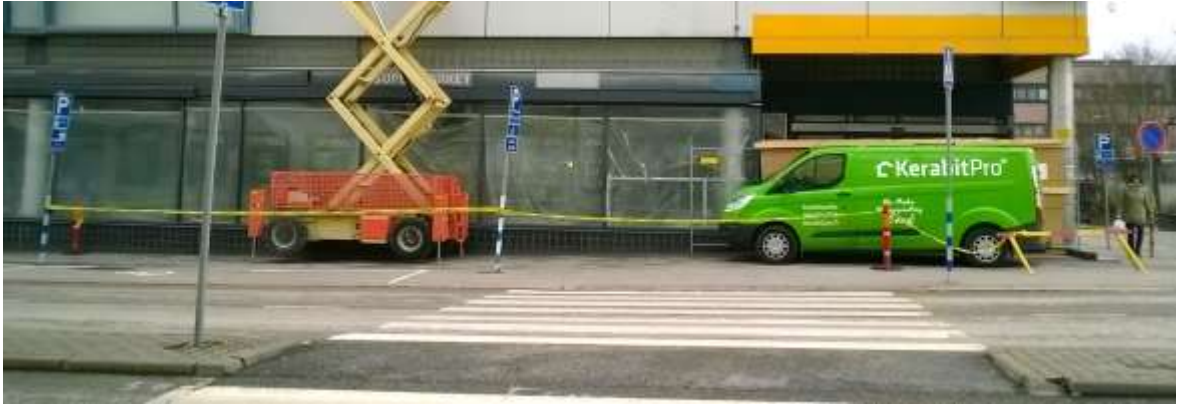
Kuva 162. Kauppakatu. Pitkään jatkuneen rakennustyömaan tilapäinen työmaajärjestely. Jalankulkijat ohjataan kohteen ohi jalkakäytävällä sijaitsevien pysäköintiruutujen kautta. Käytössä lippusiima, sulkupylväät ja sulkupuomi. Olisiko pysäköintimerkit pitänyt huputtaa työn ajaksi piiloon? Onneksi pysäköintiruudut sijaitsevat jalkakäytävällä.

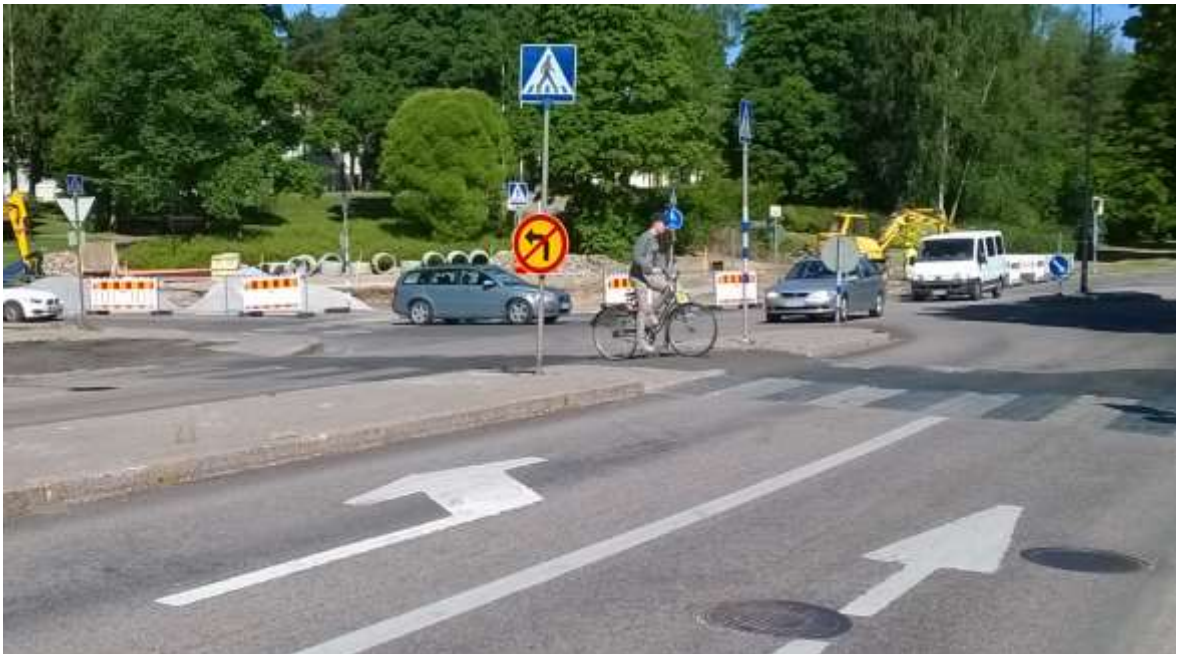
Kuva 163. Karstuntie. Kiertoliittymätyömaan epäohdonmukaista liikenteenohjausta Karstuntien ja Paikkarinkadun liittymässä. Katurakennustyömaan väliaikainen työmaajärjestely. Onko kuvasuunnassa vasemmalle käänntyminen kielletty? Ylittääkö Karstuntien suojatie vai suojatie ja pyörätien jatke?

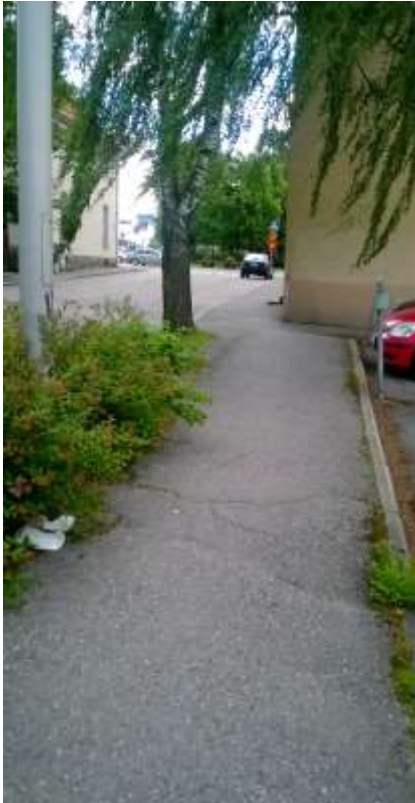
Kuva 164 vasemmalla. Tehtaankatu. Kapeahko, mutkitteleva päällysteeltään vaurioitunut jalkakäytävä on erotettu istutuskaistalla ajoradasta. Tilanne ennen kattoremontin alkua.

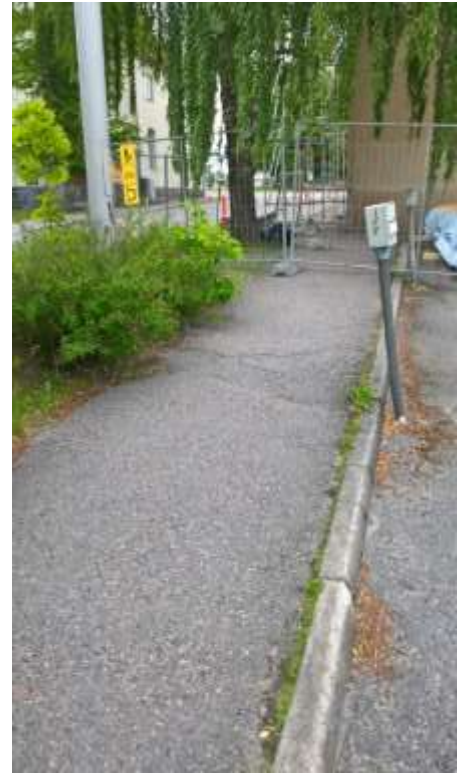
Kuva 165 yllä oikealla. Tehtaankatu. Kaupungin omistaman kiinteistön kattoremontin vuoksi jalankulkuyhteys on katkaistu ja ohjattu viherkaistan yli ajoradalle. Jalankulkuopasteet on asetettu aidan ajoradalle asetetulle osalle. Jalankulkijoille ei ole osoitettu kadun ylitystä tai suojarakenteita kadun varteen. Ohjaus puuttuu kokonaan vastakkaisesta suunnasta. Tehtaankadulle oli kävelykatukokeilun ajaksi ohjattu Laurinkadun liikennettä.

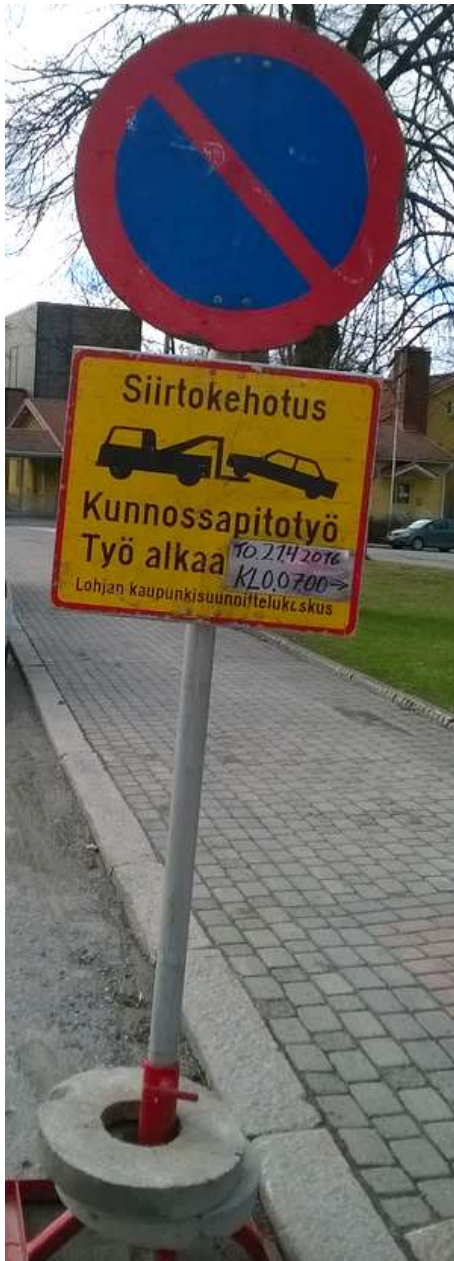
Kuva 167 vasemmalla. Sibeliuksenkatu. Lohjan kaupunkisuunnittelukeskuksen yksikielinen siirtokehotus v. 2016. Riittääkö tussitöherretty täydennys töiden aloittamisajankohdasta vakavasti otettavaan tieliikenneasetuksen vastaiseen liikennemerkkin lisäkilpeen? Kuka vastaa kadunpitäjän velvoitteista virkansa puolesta, kaupunkisuunnittelukeskusko? Onko merkintä laillinen ja toimeenpanokelpoinen?
